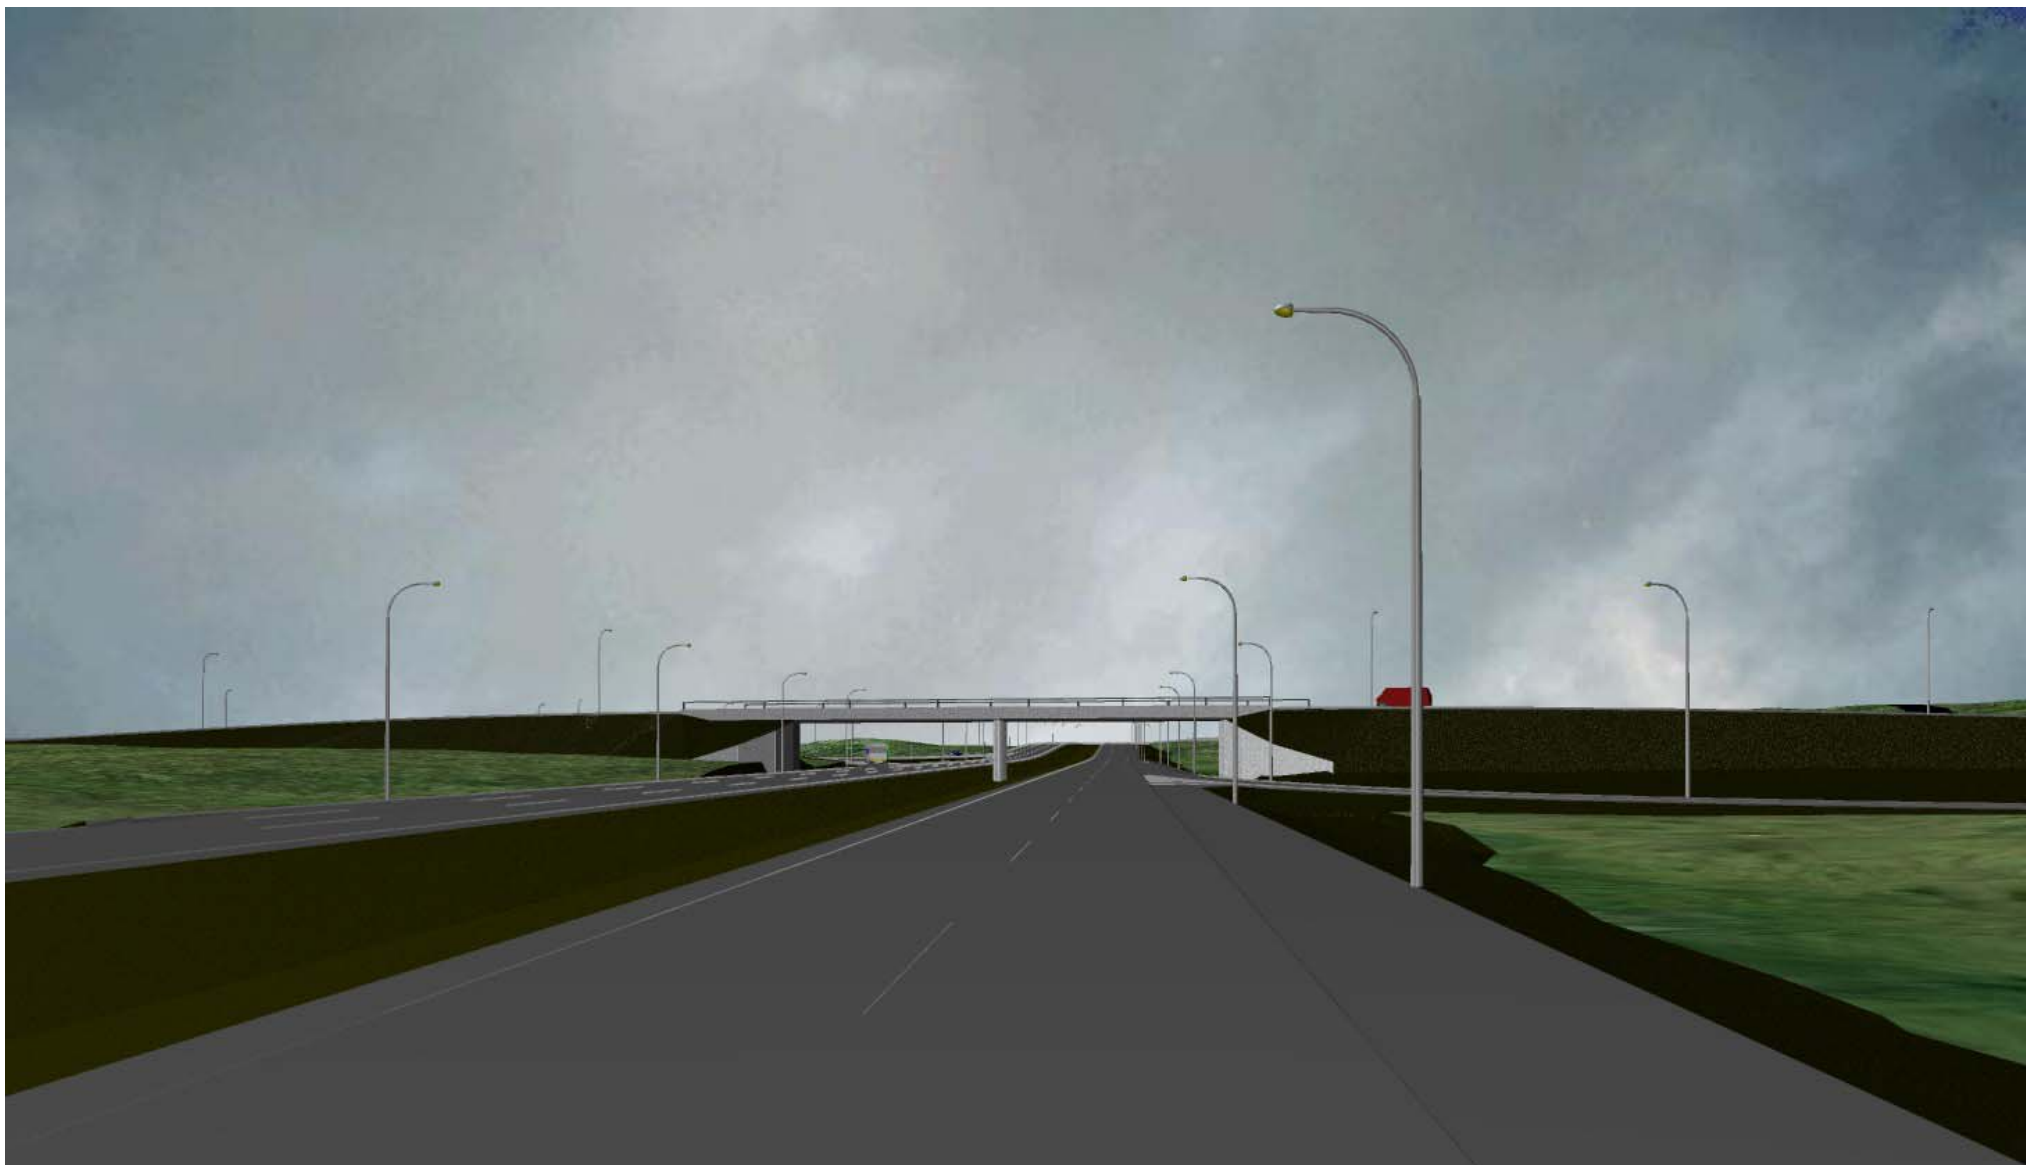
Mynd 29

Hugsanlegt útlit mislægra vegamóta við Grindavík (trompet vegamót). Séð frá vegi í átt að Hafnarfirði.
